PERAWATAN DAN PERBAIKAN PENERANGAN JALAN UMUM (PJU) TENAGA SURYA DI RT 20 SELADU, DESA PARIT RAJA, SAMBAS

¹Jurusan Teknik Mesin, Program Studi D-4 Teknik Mesin Pertanian, Politeknik Negeri Sambas.

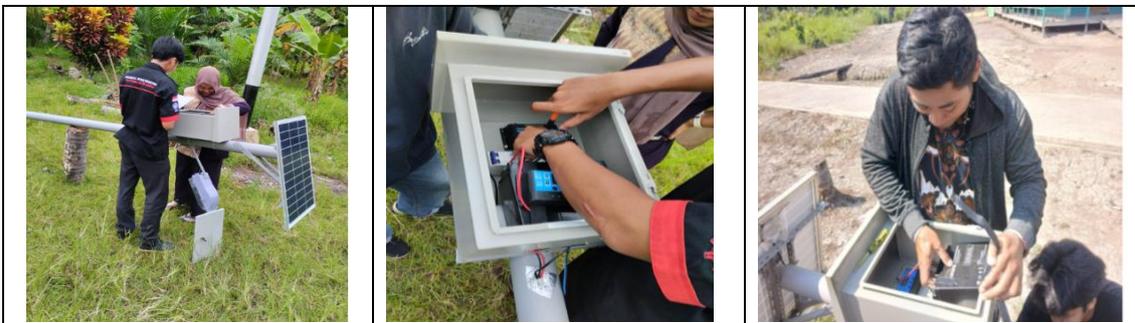
Gambar 3. Pemeriksaan terhadap PJU TS nomor 2 dan PJU TS nomor 4

Metode pemeriksaan dilakukan dengan dua cara, yaitu menggunakan alat ukur multimeter dan secara visual. Penggunaan multimeter dilakukan untuk mengukur tegangan dan arus listrik pada komponen PJU TS. Hasil pengukuran dengan multimeter memberikan data kuantitatif mengenai kondisi kelistrikan sistem. Sementara itu, pemeriksaan visual dilakukan untuk melihat kerusakan fisik seperti kabel putus, karat, atau panel surya yang kotor. Kombinasi kedua metode pemeriksaan ini membantu tim memperoleh gambaran kondisi PJU TS secara lebih menyeluruh. Menurut Oyubu dkk (2024), metode pemeriksaan meliputi pengukuran I-V (tegangan-arus) dan inspeksi visual merupakan alat diagnosis utama dalam sistem PV. Penelitian lain menyebutkan bahwa pemeriksaan visual untuk mendeteksi kerusakan seperti retak atau perubahan warna panel, dikombinasikan dengan pengukuran tegangan dan arus menggunakan multimeter, sangat efektif dalam mendeteksi masalah sistem surya (Köntges, 2014). Kegiatan pemeriksaan ini menjadi langkah awal sebelum dilakukan tindakan perawatan maupun perbaikan lebih lanjut. Dengan pemeriksaan yang sistematis, diharapkan kinerja PJU TS dapat kembali optimal dalam mendukung penerangan masyarakat.

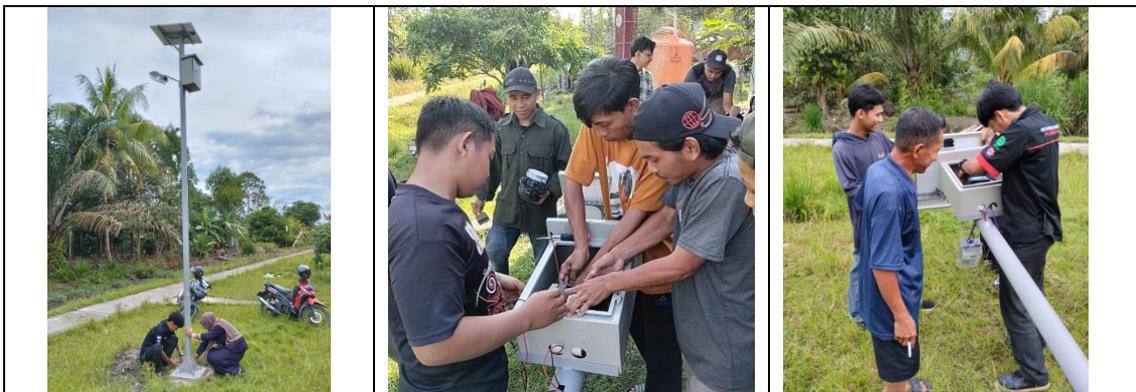
Gambar 7. Perawatan dan perbaikan PJU TS nomor 2

Diskusi diawali dengan membahas hasil pemeriksaan PJU TS nomor 2. Lampu pada PJU TS nomor 2 diketahui menyala pada siang hari, sementara pada malam hari hanya bertahan hidup hingga pukul 22.00 WIB. Selain itu, lampu juga tidak stabil karena nyala cahayanya sering berkedip. Berdasarkan pemeriksaan teknis, kerusakan ditemukan pada Solar Charge Controller (SCC) dan bola lampu yang harus segera diganti. Selanjutnya, tim membahas PJU TS nomor 4 yang sama sekali tidak menyala. Pemeriksaan menunjukkan bahwa baterai pada PJU TS nomor 4 sudah sangat lemah daya simpannya. Selain itu, SCC juga mengalami kerusakan dan panel surya ditemukan dalam kondisi retak. Dari hasil diskusi, solusi yang diputuskan adalah mengganti seluruh komponen PJU TS nomor 4 dengan sistem PJU all in one. Sistem PJU all in one ini lebih praktis karena lampu LED, panel surya, dan baterai digabung dalam satu perangkat. Posisi lampu LED berada di bagian bawah untuk menerangi jalan, sedangkan panel surya ditempatkan di bagian atas menghadap langit. Baterai ditempatkan di ruang tengah sehingga lebih terlindungi dan mudah perawatannya. Selain membahas solusi teknis, rapat ini juga menetapkan daftar komponen alat dan bahan yang harus dibeli. Daftar tersebut meliputi lampu LED baru, SCC, baterai, serta satu unit PJU all in one untuk penggantian total. Dengan hasil rapat ini, langkah perawatan dan perbaikan diharapkan dapat segera dilaksanakan secara terarah.

Tahapan pertama adalah menurunkan tiang lampu PJU TS untuk memperoleh akses ke panel box. Setelah itu, panel box dibuka dan dibersihkan dari kotoran yang menumpuk di dalamnya. Tim kemudian memeriksa ketersambungan komponen secara menyeluruh untuk mengidentifikasi area yang mengalami kerusakan. Sambungan kabel yang ditemukan kendur diperbaiki dengan cara dikencangkan kembali. Selain itu, isolasi tambahan dipasang pada sambungan kabel untuk meningkatkan keamanan dan keandalan listrik. Panel surya juga dibersihkan dari debu dan kotoran agar maksimal menyalurkan cahaya. Komponen SCC dan bola lampu yang rusak diganti dengan unit baru yang sesuai spesifikasi. Setelah pemasangan, SCC disetting agar berfungsi sebagai saklar otomatis, menyala di malam hari dan mati ketika panel menerima cahaya. Hal ini dilakukan dengan metode “dusk-to-dawn” atau sensor cahaya panel secara otomatis memicu ON-OFF lampu. Selanjutnya, tiang lampu PJU TS nomor 2 dinaikkan kembali ke posisi semula. Setiap langkah pelaksanaan dilakukan dengan teliti dan terkoordinasi. Dengan perbaikan ini, diharapkan lampu PJU TS nomor 2 kembali menyala otomatis sesuai kondisi cahaya tanpa intervensi manual.

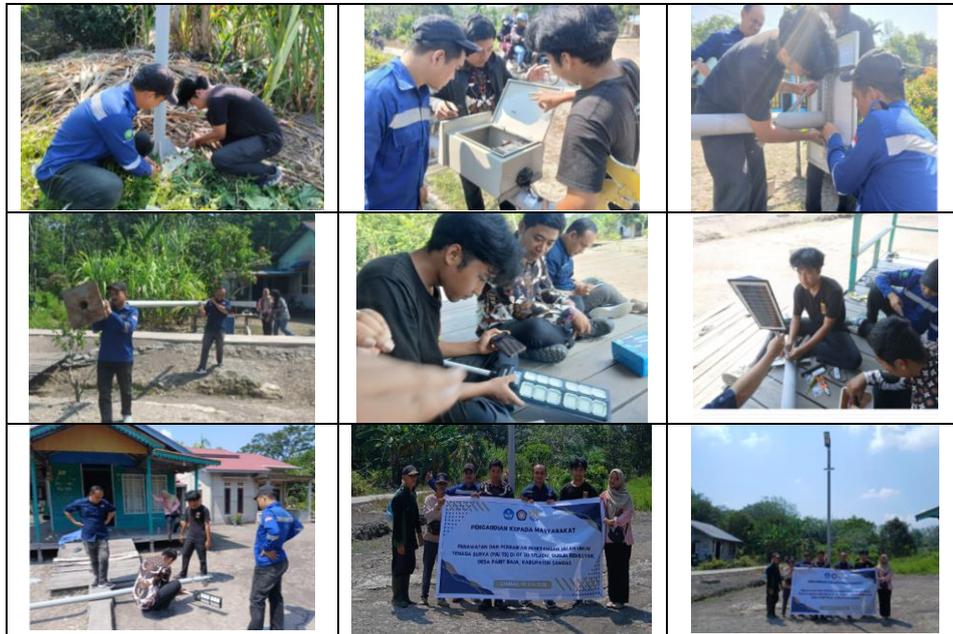
Gambar 8. Perbaikan PJU TS nomor 4

Kegiatan ini diawali dengan menurunkan tiang lampu PJU TS untuk memudahkan akses ke panel box. Setelah tiang berhasil diturunkan, panel box dibuka guna mengetahui kondisi internal komponen. Hasil temuan awal menunjukkan adanya banyak kotoran berupa sarang semut dan sarang burung di dalam panel box. Keberadaan kotoran tersebut diduga menjadi salah satu penyebab terjadinya korsleting pada sistem kelistrikan PJU TS. Tahapan berikutnya adalah membersihkan seluruh kotoran yang terdapat di dalam panel box. Setelah kondisi panel box bersih, tim melakukan pemeriksaan terhadap ketersambungan komponen untuk mengidentifikasi kerusakan yang terjadi. Pemeriksaan lebih lanjut menunjukkan bahwa hampir seluruh komponen mengalami kerusakan. Panel surya terlihat mengalami retakan sehingga tidak mampu lagi berfungsi optimal. *Solar Charge Controller* (SCC) sudah tidak dapat digunakan karena mengalami kerusakan total. Baterai juga ditemukan dalam kondisi sangat lemah sehingga tidak mampu menyimpan daya listrik. Selain itu, bola lampu sudah tidak dapat menyala lagi akibat kerusakan internal. Melihat tingkat kerusakan yang parah pada hampir seluruh komponen, tim memutuskan untuk mengganti sistem PJU TS nomor 4 dengan teknologi lampu tenaga surya tipe *all in one*. Keputusan ini dianggap tepat karena sistem *all in one* mengintegrasikan panel surya, baterai, dan lampu LED dalam satu perangkat sehingga lebih praktis dan mudah dalam perawatan. Selanjutnya, panel surya lama dan panel box dilepaskan secara permanen. Lampu tenaga surya *all in one* kemudian dipasang pada ujung tiang sebagai pengganti sistem lama. Setelah pemasangan selesai, lampu diatur agar dapat menyala secara otomatis pada malam hari dan mati pada siang hari. Tahap terakhir adalah menaikkan kembali tiang PJU TS nomor 4 ke posisi semula dengan hati-hati. Kegiatan diakhiri dengan sesi foto bersama seluruh tim sebagai dokumentasi pelaksanaan perbaikan. Hasil perbaikan ini diharapkan dapat meningkatkan kualitas penerangan jalan di wilayah RT 20 Seladu secara berkelanjutan.

Pada PJU TS nomor 4, karena aki, SCC dan bola lampu mengalami kerusakan, maka seluruh sistem diganti dengan PJU TS *all in one*. Pada tahap pendampingan terlihat bahwa PJU TS nomor 2 dan 4, yang telah diberikan perawatan dan perbaikan dapat berfungsi dengan baik. Kusioner kepuasan mitra menunjukkan bahwa 82% mitra menyatakan puas terhadap hasil perawatan dan perbaikan. Sementara itu, 18% mitra menyatakan sangat puas atas dampak kegiatan ini.

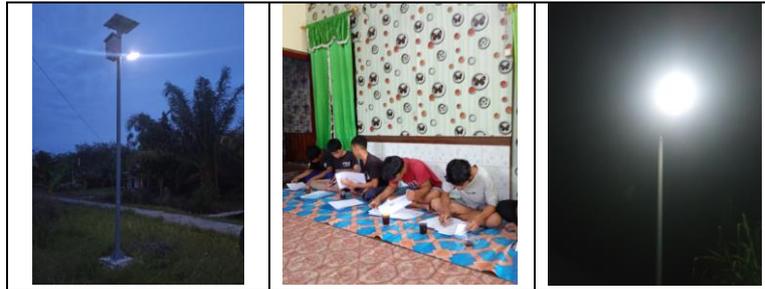
Gambar 9. Nyalam lampu PJU TS nomor 2 dan 4 di malam hari, serta evaluasi kepuasan mitra

Pendampingan kegiatan dilakukan pada tanggal 30 April 2025 sebagai tahap akhir dari rangkaian Program Kemitraan Masyarakat (PkM). Pada tahap ini, tim PkM mendatangi mitra untuk memastikan hasil perawatan dan perbaikan lampu PJU Tenaga Surya (PJU TS) yang telah dilaksanakan sebelumnya. Pengecekan dilakukan pada malam hari untuk memastikan nyala lampu dapat berfungsi dengan normal sesuai tujuan awal kegiatan. Lampu yang menjadi fokus utama adalah PJU TS nomor 2 dan 4 yang sebelumnya mengalami gangguan, seperti yang tersaji pada Gambar 9.
