## **PERAWATAN DAN PERBAIKAN PENERANGAN JALAN UMUM (PJU) TENAGA SURYA DI RT 20 SELADU, DESA PARIT RAJA, SAMBAS**

Program Pengabdian kepada Masyarakat (PkM) ini bertujuan untuk melakukan perawatan dan perbaikan Penerangan Jalan Umum Tenaga Surya (PJU TS) yang telah di instal di RT 20 Seladu, Desa Parit Raja, Sambas, tahun 2024. Mitra pada kegiatan Pk Mini adalah kelompok masyarakat (pemuda) di RT 20 Seladu, Desa Parit Raja, Sambas. Permasalahan yang terjadi adalah dari empat PJU TS yang telah dipasang tahun 2024, terdapat dua PJU TS yang mengalami kerusakan. PJU TS nomor 2, lampu berkedip dan tidak menyala dengan stabil. PJU TS nomor 4, lampu tidak menyala selama 3 bulan. Program ini menggunakan metode PALS yang terdiri dari tiga tahap: penyadaran, pengkapasitasan, dan pendampingan. Hasil dari kegiatan adalah pada tahap penyadaran, tim PKM menjelaskan kepada mitra penyebab kerusakan yang terjadi serta cara untuk melakukan perawatan PJU TS dan perbaikan dengan mengganti komponen yang rusak. Pada tahap pengkapasitasan, tim PKM bersama warga telah berhasil dilakukan perawatan dan perbaikan terhadap dua buah PJU TS pada tahun 2025 dari empat buah PJU TS yang telah dipasang pada tahun 2

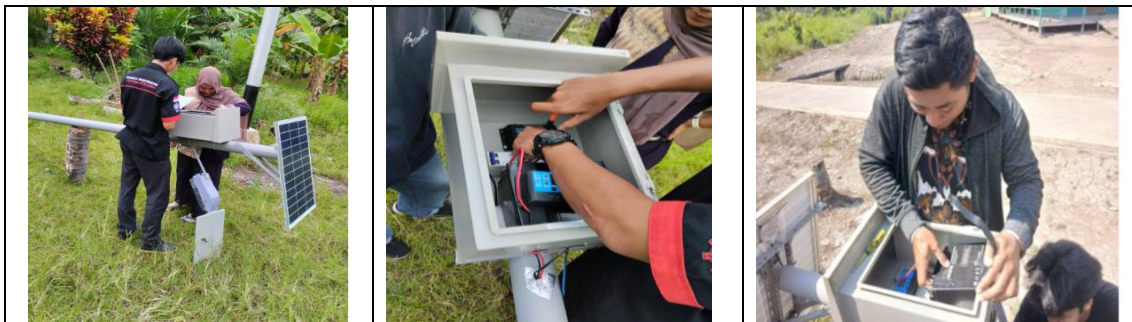
Gambar 3. Pemeriksaan terhadap PJU TS nomor 2 dan PJU TS nomor 4

Metode pemeriksaan dilakukan dengan dua cara, yaitu menggunakan alat ukur multimeter dan secara visual. Penggunaan multimeter dilakukan untuk mengukur tegangan dan arus listrik pada komponen PJU TS. Hasil pengukuran dengan multimeter memberikan data kuantitatif mengenai kondisi kelistrikan sistem. Sementara itu, pemeriksaan visual dilakukan untuk melihat kerusakan fisik seperti kabel putus, karat, atau panel surya yang kotor. Kombinasi kedua metode pemeriksaan ini membantu tim memperoleh gambaran kondisi PJU TS secara lebih menyeluruh. Menurut Oyubu dkk (2024), metode pemeriksaan meliputi pengukuran I-V (tegangan-arus) dan inspeksi visual merupakan alat diagnosis utama dalam sistem PV. Penelitian lain menyebutkan bahwa pemeriksaan visual untuk mendeteksi kerusakan seperti retak atau perubahan warna panel, dikombinasikan dengan pengukuran tegangan dan arus menggunakan multimeter, sangat efektif dalam mendeteksi masalah sistem surya (Köntges, 2014). Kegiatan pemeriksaan ini menjadi langkah awal sebelum dilakukan tindakan perawatan maupun perbaikan lebih lanjut. Dengan pemeriksaan yang sistematis, diharapkan kinerja PJU TS dapat kembali optimal dalam mendukung penerangan masyarakat.

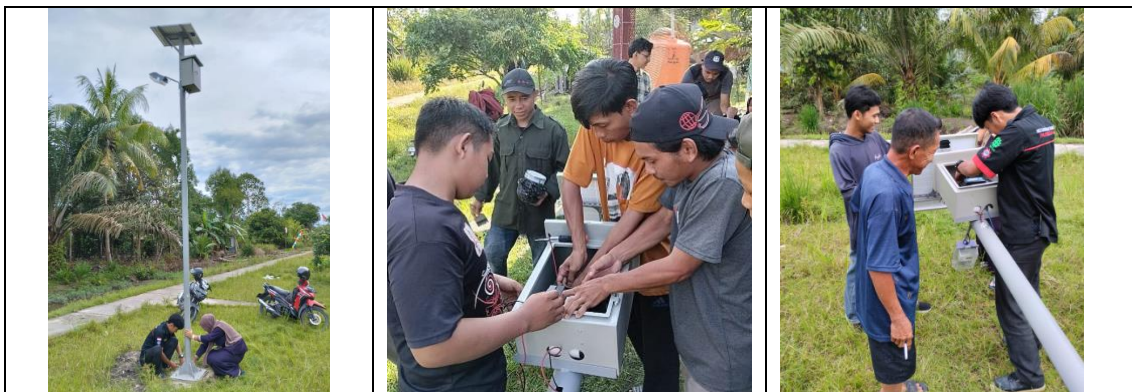
Gambar 7. Perawatan dan perbaikan PJU TS nomor 2

Diskusi diawali dengan membahas hasil pemeriksaan PJU TS nomor 2. Lampu pada PJU TS nomor 2 diketahui menyala pada siang hari, sementara pada malam hari hanya bertahan hidup hingga pukul 22.00 WIB. Selain itu, lampu juga tidak stabil karena nyala cahayanya sering berkedip. Berdasarkan pemeriksaan teknis, kerusakan ditemukan pada Solar Charge Controller (SCC) dan bola lampu yang harus segera diganti. Selanjutnya, tim membahas PJU TS nomor 4 yang sama sekali tidak menyala. Pemeriksaan menunjukkan bahwa baterai pada PJU TS nomor 4 sudah sangat lemah daya simpannya. Selain itu, SCC juga mengalami kerusakan dan panel surya ditemukan dalam kondisi retak. Dari hasil diskusi, solusi yang diputuskan adalah mengganti seluruh komponen PJU TS nomor 4 dengan sistem PJU all in one. Sistem PJU all in one ini lebih praktis karena lampu LED, panel surya, dan baterai digabung dalam satu perangkat. Posisi lampu LED berada di bagian bawah untuk menerangi jalan, sedangkan panel surya ditempatkan di bagian atas menghadap langit. Baterai ditempatkan di ruang tengah sehingga lebih terlindungi dan mudah perawatannya. Selain membahas solusi teknis, rapat ini juga menetapkan daftar komponen alat dan bahan yang harus dibeli. Daftar tersebut meliputi lampu LED baru, SCC, baterai, serta satu unit PJU all in one untuk penggantian total. Dengan hasil rapat ini, langkah perawatan dan perbaikan diharapkan dapat segera dilaksanakan secara terarah.

Tahapan pertama adalah menurunkan tiang lampu PJU TS untuk memperoleh akses ke panel box. Setelah itu, panel box dibuka dan dibersihkan dari kotoran yang menumpuk di dalamnya. Tim kemudian memeriksa ketersambungan komponen secara menyeluruh untuk mengidentifikasi area yang mengalami kerusakan. Sambungan kabel yang ditemukan kendur diperbaiki dengan cara dikencangkan kembali. Selain itu, isolasi tambahan dipasang pada sambungan kabel untuk meningkatkan keamanan dan keandalan listrik. Panel surya juga dibersihkan dari debu dan kotoran agar maksimal menyalurkan cahaya. Komponen SCC dan bola lampu yang rusak diganti dengan unit baru yang sesuai spesifikasi. Setelah pemasangan, SCC disetting agar berfungsi sebagai saklar otomatis, menyala di malam hari dan mati ketika panel menerima cahaya. Hal ini dilakukan dengan metode “dusk-to-dawn” atau sensor cahaya panel secara otomatis memicu ON-OFF lampu. Selanjutnya, tiang lampu PJU TS nomor 2 dinaikkan kembali ke posisi semula. Setiap langkah pelaksanaan dilakukan dengan teliti dan terkoordinasi. Dengan perbaikan ini, diharapkan lampu PJU TS nomor 2 kembali menyala otomatis sesuai kondisi cahaya tanpa intervensi manual.

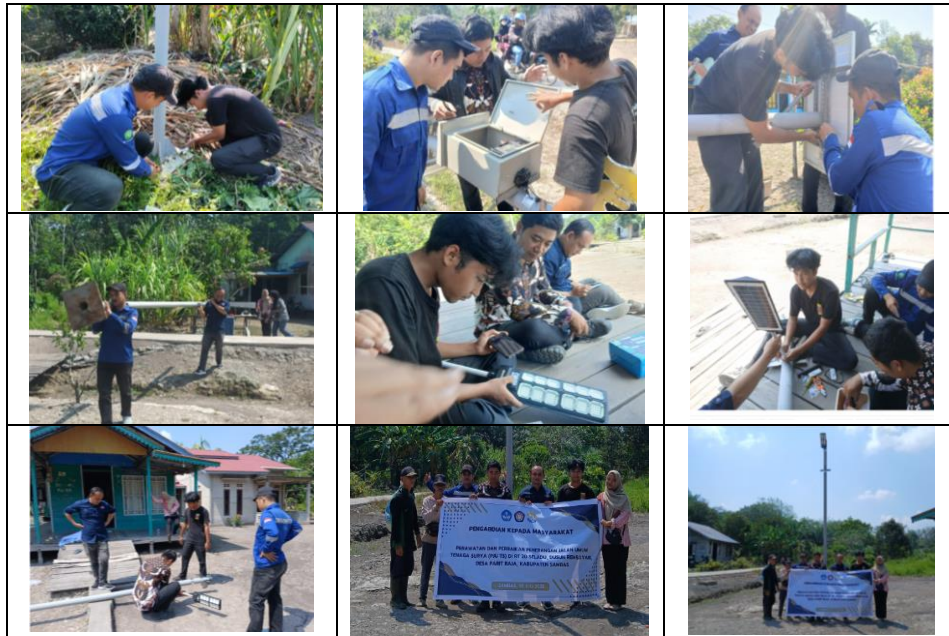
Gambar 8. Perbaikan PJU TS nomor 4

Kegiatan ini diawali dengan menurunkan tiang lampu PJU TS untuk memudahkan akses ke panel box. Setelah tiang berhasil diturunkan, panel box dibuka guna mengetahui kondisi internal komponen. Hasil temuan awal menunjukkan adanya banyak kotoran berupa sarang semut dan sarang burung di dalam panel box. Keberadaan kotoran tersebut diduga menjadi salah satu penyebab terjadinya korsleting pada sistem kelistrikan PJU TS. Tahapan berikutnya adalah membersihkan seluruh kotoran yang terdapat di dalam panel box. Setelah kondisi panel box bersih, tim melakukan pemeriksaan terhadap ketersambungan komponen untuk mengidentifikasi kerusakan yang terjadi. Pemeriksaan lebih lanjut menunjukkan bahwa hampir seluruh komponen mengalami kerusakan. Panel surya terlihat mengalami retakan sehingga tidak mampu lagi berfungsi optimal. *Solar Charge Controller* (SCC) sudah tidak dapat digunakan karena mengalami kerusakan total. Baterai juga ditemukan dalam kondisi sangat lemah sehingga tidak mampu menyimpan daya listrik. Selain itu, bola lampu sudah tidak dapat menyala lagi akibat kerusakan internal. Melihat tingkat kerusakan yang parah pada hampir seluruh komponen, tim memutuskan untuk mengganti sistem PJU TS nomor 4 dengan teknologi lampu tenaga surya tipe *all in one*. Keputusan ini dianggap tepat karena sistem *all in one* mengintegrasikan panel surya, baterai, dan lampu LED dalam satu perangkat sehingga lebih praktis dan mudah dalam perawatan. Selanjutnya, panel surya lama dan panel box dilepaskan secara permanen. Lampu tenaga surya *all in one* kemudian dipasang pada ujung tiang sebagai pengganti sistem lama. Setelah pemasangan selesai, lampu diatur agar dapat menyala secara otomatis pada malam hari dan mati pada siang hari. Tahap terakhir adalah menaikkan kembali tiang PJU TS nomor 4 ke posisi semula dengan hati-hati. Kegiatan diakhiri dengan sesi foto bersama seluruh tim sebagai dokumentasi pelaksanaan perbaikan. Hasil perbaikan ini diharapkan dapat meningkatkan kualitas penerangan jalan di wilayah RT 20 Seladu secara berkelanjutan.

Pada PJU TS nomor 4, karena aki, SCC dan bola lampu mengalami kerusakan, maka seluruh sistem diganti dengan PJU TS *all in one*. Pada tahap pendampingan terlihat bahwa PJU TS nomor 2 dan 4, yang telah diberikan perawatan dan perbaikan dapat berfungsi dengan baik. Kusioner kepuasan mitra menunjukkan bahwa 82% mitra menyatakan puas terhadap hasil perawatan dan perbaikan. Sementara itu, 18% mitra menyatakan sangat puas atas dampak kegiatan ini.

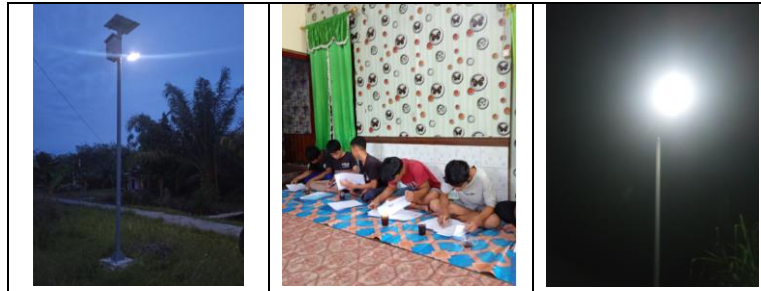
Gambar 9. Nyalam lampu PJU TS nomor 2 dan 4 di malam hari, serta evaluasi kepuasan mitra

Pendampingan kegiatan dilakukan pada tanggal 30 April 2025 sebagai tahap akhir dari rangkaian Program Kemitraan Masyarakat (PkM). Pada tahap ini, tim PkM mendatangi mitra untuk memastikan hasil perawatan dan perbaikan lampu PJU Tenaga Surya (PJU TS) yang telah dilaksanakan sebelumnya. Pengecekan dilakukan pada malam hari untuk memastikan nyala lampu dapat berfungsi dengan normal sesuai tujuan awal kegiatan. Lampu yang menjadi fokus utama adalah PJU TS nomor 2 dan 4 yang sebelumnya mengalami gangguan, seperti yang tersaji pada Gambar 9.
