## **PERAWATAN DAN PERBAIKAN PENERANGAN JALAN UMUM (PJU) TENAGA SURYA DI RT 20 SELADU, DESA PARIT RAJA, SAMBAS**

Program Pengabdian kepada Masyarakat (PkM) ini bertujuan untuk melakukan perawatan dan perbaikan Penerangan Jalan Umum Tenaga Surya (PJU TS) yang telah di instal di RT 20 Seladu, Desa Parit Raja, Sambas, tahun 2024. Mitra pada kegiatan Pk Mini adalah kelompok masyarakat (pemuda) di RT 20 Seladu, Desa Parit Raja, Sambas. Permasalahan yang terjadi adalah dari empat PJU TS yang telah dipasang tahun 2024, terdapat dua PJU TS yang mengalami kerusakan. PJU TS nomor 2, lampu berkedip dan tidak menyala dengan stabil. PJU TS nomor 4, lampu tidak menyala selama 3 bulan. Program ini menggunakan metode PALS yang terdiri dari tiga tahap: penyadaran, pengkapasitasan, dan pendampingan. Hasil dari kegiatan adalah pada tahap penyadaran, tim PKM menjelaskan kepada mitra penyebab kerusakan yang terjadi serta cara untuk melakukan perawatan PJU TS dan perbaikan dengan mengganti komponen yang rusak. Pada tahap pengkapasitasan, tim PKM bersama warga telah berhasil dilakukan perawatan dan perbaikan terhadap dua buah PJU TS pada tahun 2025 dari empat buah PJU TS yang telah dipasang pada tahun 2

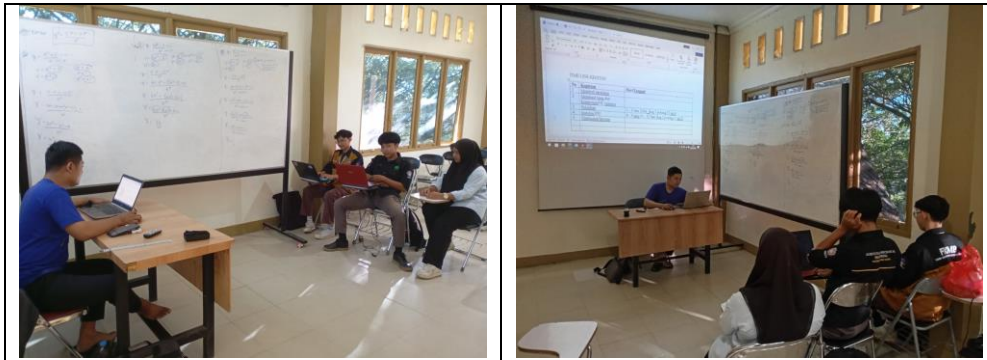
Gambar 5. Rapat tim PkM

Diskusi diawali dengan membahas hasil pemeriksaan PJU TS nomor 2. Lampu pada PJU TS nomor 2 diketahui menyala pada siang hari, sementara pada malam hari hanya bertahan hidup hingga pukul 22.00 WIB. Selain itu, lampu juga tidak stabil karena nyala cahayanya sering berkedip. Berdasarkan pemeriksaan teknis, kerusakan ditemukan pada Solar Charge Controller (SCC) dan bola lampu yang harus segera diganti. Selanjutnya, tim membahas PJU TS nomor 4 yang sama sekali tidak menyala. Pemeriksaan menunjukkan bahwa baterai pada PJU TS nomor 4 sudah sangat lemah daya simpannya. Selain itu, SCC juga mengalami kerusakan dan panel surya ditemukan dalam kondisi retak. Dari hasil diskusi, solusi yang diputuskan adalah mengganti seluruh komponen PJU TS nomor 4 dengan sistem PJU all in one. Sistem PJU all in one ini lebih praktis karena lampu LED, panel surya, dan baterai digabung dalam satu perangkat. Posisi lampu LED berada di bagian bawah untuk menerangi jalan, sedangkan panel surya ditempatkan di bagian atas menghadap langit. Baterai ditempatkan di ruang tengah sehingga lebih terlindungi dan mudah perawatannya. Selain membahas solusi teknis, rapat ini juga menetapkan daftar komponen alat dan bahan yang harus dibeli. Daftar tersebut meliputi lampu LED baru, SCC, baterai, serta satu unit PJU all in one untuk penggantian total. Dengan hasil rapat ini, langkah perawatan dan perbaikan diharapkan dapat segera dilaksanakan secara terarah.
